**POLSKO-IZRAELSKIE WYKOPALISKA W HIPPOS (SUSITA) 2000-2001:  
KOŚCIÓŁ PÓŁNOCNO-ZACHODNI (NWC)  
(PL. 66-74)**

**POLISH-ISRAELI ARCHAEOLOGICAL EXCAVATIONS AT HIPPOS (SUSITA) IN 2000-2001:  
UNCOVERING THE NORTH-WESTERN CHURCH**

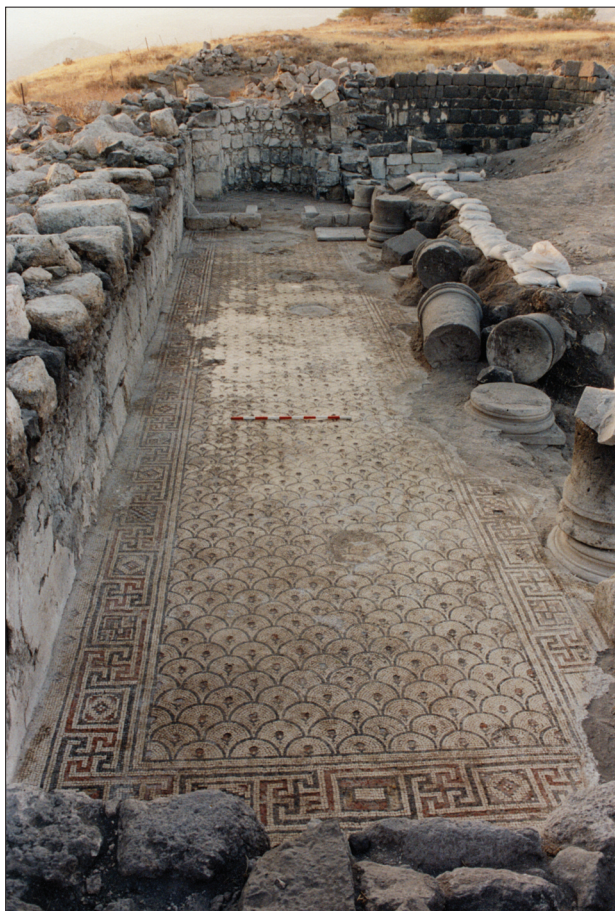
Fig. 4. Północna nawa kościoła widziana od zachodu. Fot. J. Burdajewicz

Nawa północna (Loc. 203) od wschodu zakończona jest małą apsydą (Loc. 218), która wraz ze wschodnią częścią nawy tworzyła przestrzeń sakralną, wydzieloną za pomocą balustrady (*cancelli*) (Fig. 4). Balustrada, osadzona na podstawie dość niedbale skonstruowanej z niewielkich bloków wapienia bezpośrednio na posadzce mozaikowej (należy więc bez wątpienia do ostatniej fazy użytkowania kościoła), składała się z dwóch litych płyt (*plutei*) i dwóch słupków wysokich na 109 cm. Południowa płyta, choć pęknięta na trzy części, zachowała się w całości (80 x 95 cm); z dwóch stron zdobi ją przedstawienie reliefowe: krzyż na licu wschodnim, a rozeta w wieńcu – na licu zachodnim. Z płyty północnej na miejscu pozostał tylko mały fragment narożnika. W bocznych krawędziach słupków (od strony przejścia) tkwił jeszcze żelazne pierścienie, przez które niegdyś przeciągnięty był łańcuch zamykający dostęp do apsydy, zaś przeciwległe boki mają pionowe rowki na osadzenie płyt balustrady. Od góry natomiast słupki te zwieńczone są bazami pod kolumnienki (jedną z nich znaleziono tuż obok, leżącą pod ścianą W 233), na których spoczywało belkowanie, służące do zawieszania zasłon i/lub lampek oliwnych, takich jak lampka z brązu (La 01.01), znaleziona obok na posadzce (Fig. 6). Natomiast posadzkę apsydy pokrywał stos marmurowych elementów wyposażenia kościoła (Fig. 5). Były tu przede wszystkim rozmaite kolumnienki, wśród nich cztery równej wysokości (109 cm) bez wątpienia podpierające niegdyś prostokątną mensę, zachowaną w około dwóch trzecich swej powierzchni.<sup>18</sup> Znaleziono tu również relikwiarz z rozbitą pokrywą; jedna z jego trzech przegródek mieściła szklaną fiolkę z drobnymi fragmentami kości.<sup>19</sup>

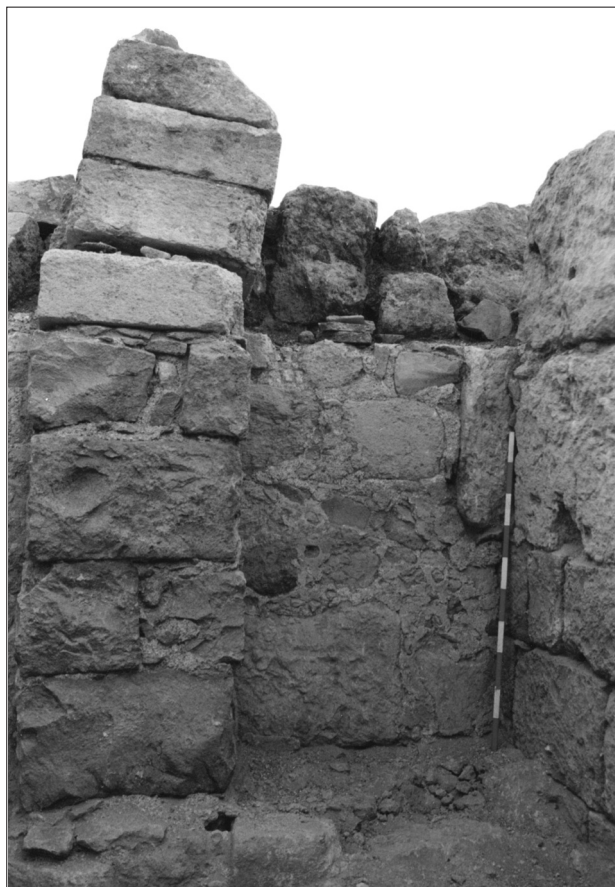
Fig. 7. Pomieszczenie L 207: narożnik północno-wschodni.  
Fot. J. Burdajewicz

W pomieszczeniu Loc. 207 odkryliśmy dwie kolejne podłogi z ubitej ziemi. Górna podłoga (jej poziom pokazuje Fig. 7), w której konstrukcji zastosowano duże fragmenty naczyń wschodniej sigillaty A (*ESA*, najwidoczniej pochodzące z jakiegoś pobliskiego wysypiska, którego zawartości użyto do niwelacji), odpowiadała ostatniej fazie użytkowania kościoła. Pomieszczenie odcięte zostało wówczas od nawy północnej za pomocą muru (W 240) postawionego bez zastosowania fundamentu bezpośrednio na warstwie niwelacji (Fig. 9, z prawej); od zachodu o ten mur oparto konstrukcję północnej apsydy. Jedyne wejście do pomieszczenia Loc. 207 w owej fazie stwarzały zatem małe drzwi od strony centralnej apsydy. Otwór do zamocowania rygła widoczny w zachodnim ościeżu, a także utrudniony „zamaskowany” dostęp poprzez ciasny szyb każą sądzić, że pomieszczenie to służyło wówczas jako skarbiec.

ze ścianą północną (W 237) (**Fig. 7**), podczas gdy trzy najniższe warstwy, złożone z ciosów bazaltowych, ciągną się dalej w kierunku północnym. Jest zatem oczywiste, że w oryginalnej fazie budowli pomieszczenie to sięgało dalej na północ. Do tej fazy niewątpliwie należy dolna podłoga (jej poziom wskazuje miarka na **Fig. 8**), położona około 40 cm poniżej górnej, i również – jak się wydaje – wykonana z ubitej ziemi, kilkanaście luźnych kostek mozaiki znalezionych w jednym miejscu nie łączyło się bowiem z żadnym podłożem. Na tym poziomie użytkowym pomieszczenie to, prawdopodobnie służące wówczas jako *pastoforium*, było dostępne nie tylko przez drzwiczki z głównej absydy, ale przede wszystkim z nawy północnej.

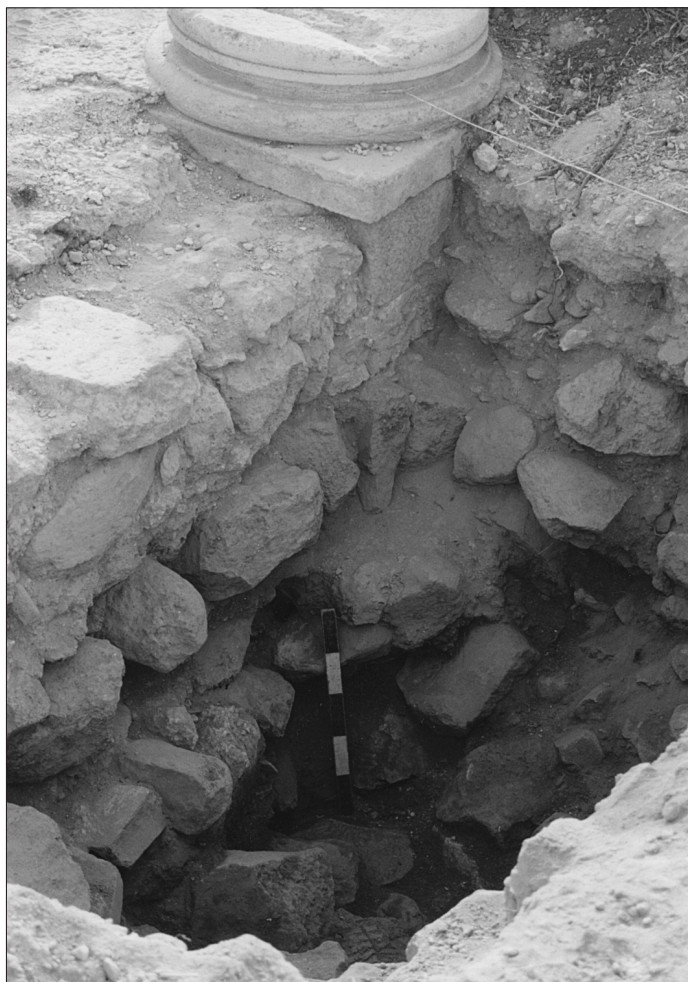
Fig. 15. Sondaż w nawie głównej kościoła: posadowienie stylobatu północnego nad wypełniskiem głazów bazaltowych; widok od południowego zachodu. Fot. J. Burdajewicz

Dążąc do ustalenia początkowej daty budowy kościoła, otwarto sondaż poniżej poziomu zniszczonej posadzki mozaikowej w północno-zachodniej części nawy centralnej (Loc. 252) (**Fig. 3, Fig. 15**); jego północną granicę wyznaczał stylobat kolumnady dzielącej nawy. Uważana eksploracja punktu styku tego sondażu z przylegającą mozaiką nawy północnej pozwoliła zlokalizować około 10 cm niżej resztki wcześniejszej posadzki mozaikowej w postaci luźnych kostek na podłożu z twardej zaprawy. Towarzyszą jej liczne ślady spalenizny świadczące o pożarze kościoła w tej wczesnej fazie. Jednak w samym sondażu nie zachowała się ani górna, ani dolna posadzka mozaikowa. Jedyne uchwycone tam poziome użytkowe stanowi polepa z ziemi ubitej z drobnymi kamyczkami znajdująca się około 10 cm poniżej szczytu prostopadłościennych bazaltowych podstaw pod marmurowe bazy kolumn. Być może, poziom ten był związany z konstrukcją wcześniejszej (nie zachowanej) podłogi w nawie centralnej.

Wypełnisko ziemi i dużych kamieni znalezione pod tym poziomem powstało najwidoczniej po wykonaniu fundamentu pod stylobat. Fundament ten stanowi kombinację fundamentu stopowego (monolityczne podstawy pod bazy poszczególnych kolumn) z fundamentem ławowym (mur z nieregularnych, średniej wielkości kamieni spojonych zaprawą, łączący ze sobą poszczególne podstawy). Spąg fundamentu spoczywa około 42 cm poniżej poziomu pierwotnej mozaiki. Na tej głębokości zaczyna się zwarte wypełnisko (zapewne warstwa niwelacyjna) dużych nieregularnych kamieni bazaltowych, z których wiele nosi ślady spalenizny (**Fig. 15**). Eksploracja została zatrzymana na głębokości około 125 cm poniżej szczytu stylobatu bez osiągnięcia dna wypełniska (!).
