ANDRZEJ BUKO

## CHEŁM (GÓRA KATEDRALNA), WOJ. LUBELSKIE. BADANIA XIII-WIECZNEGO ZESPOŁU REZYDENCJONALNEGO W ROKU 2011

## CHEŁM (CATHEDRAL HILL), THE LUBELSKIE VOIVODESHIP. EXCAVATIONS OF A 13<sup>TH</sup> C. RESIDENTIAL COMPLEX IN 2011

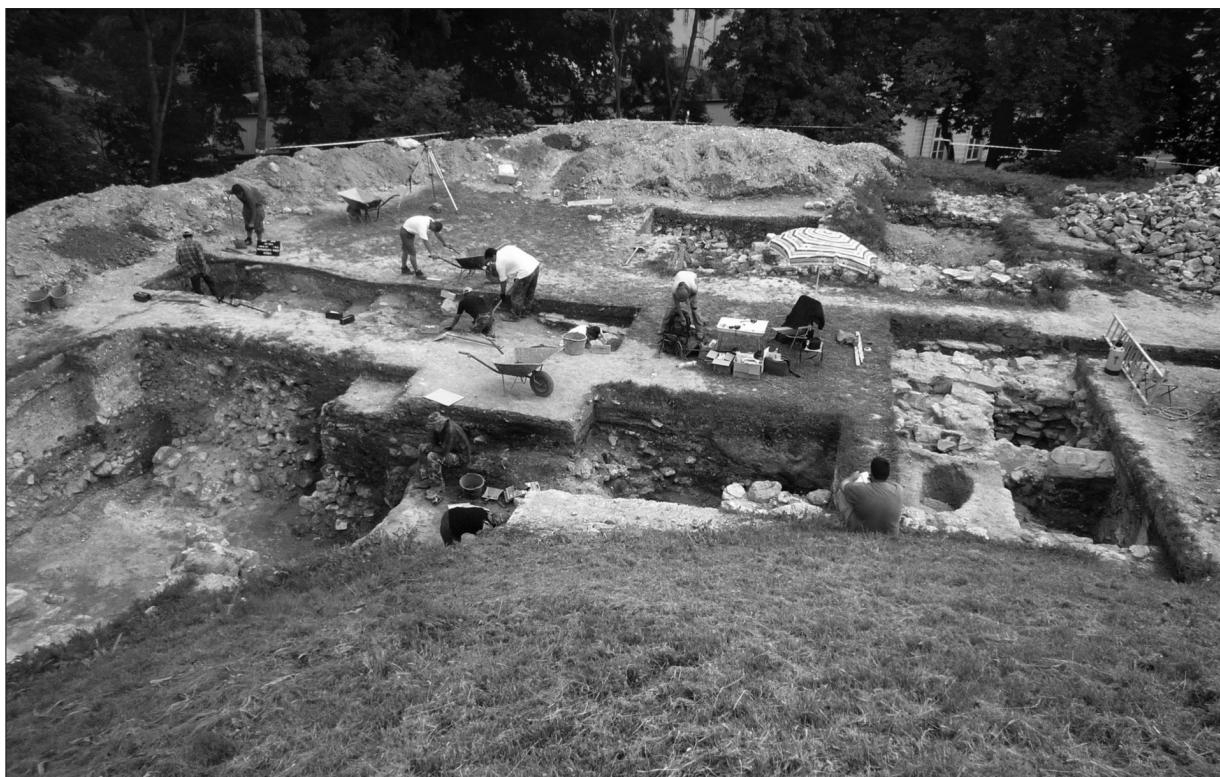
Ryc. 1. Chełm, południowa część Wysokiej Górki. Widok na wykopy z kulminacji kopca centralnego. Na pierwszym planie po lewej – wykop 23 z wejściem na teren zespołu rezydencjonalnego (fot. M. Bogacki).

Fig. 1. Chełm, southern part of Wysoka Górka (High Hillock). View on the trenches from the culmination of the central mound. In the foreground on the left – Trench 23 with the entrance to the area of the residential complex.

W roku 2011 w obrębie wykopów zlokalizowanych w południowej części Wysokiej Górki (północna część Góry Katedralnej) przebadano łącznie obszar ok. 200 m<sup>2</sup> (Ryc. 1). Głębokość wykopów była tu znaczna i sięgała do 5 m. Potwierdzono wielkie transformacje pierwotnej wysokości i kształtu Wysokiej Górki, a zarazem liczne nawarstwienia: destrukty i niwelacje, będące efektem niszczenia znajdującej się w tej części Wysokiej Górki zabudowy.

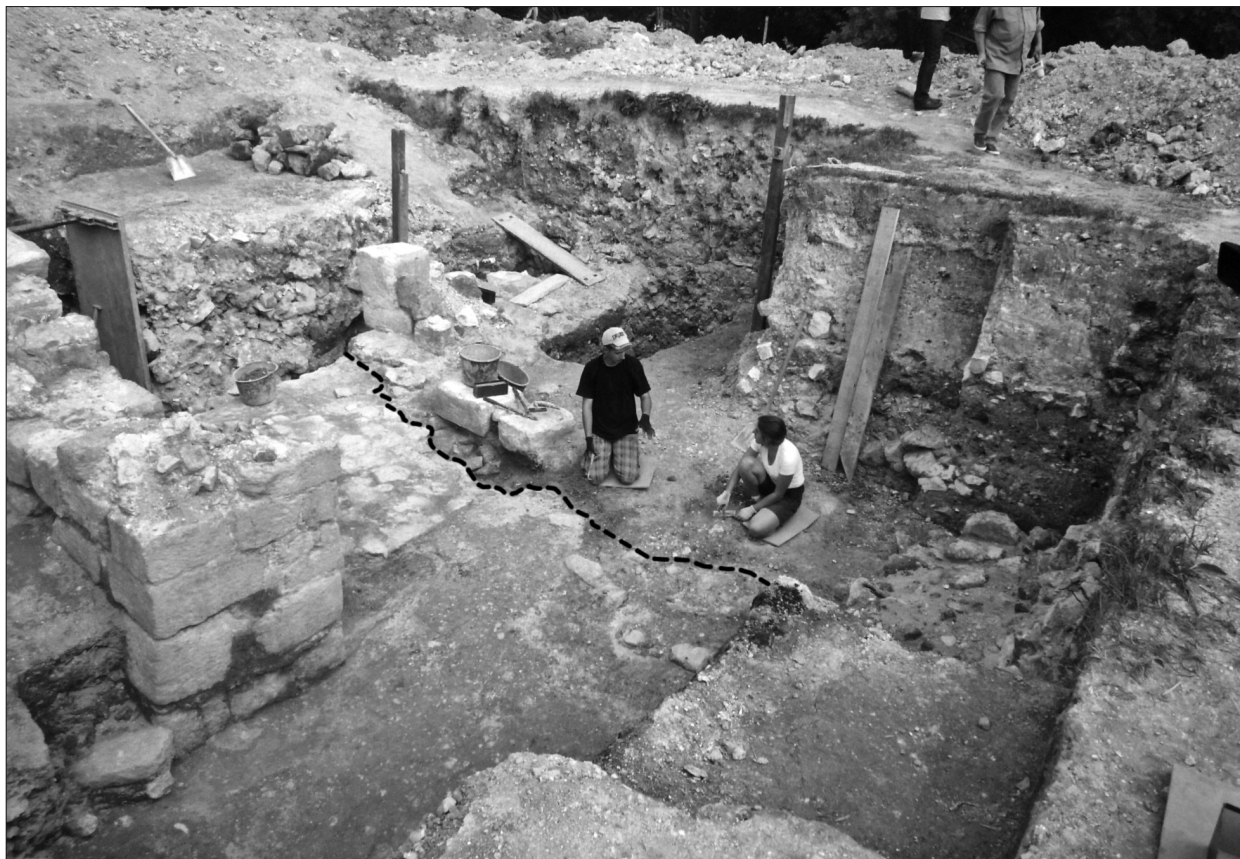
Ryc. 3. Chełm, wykop 23 (widok od strony SW). Po lewej (w głębi) widoczna część bramna pałacu; w środku – zaznaczona krawędź zniszczonej warstwy posadzkowej; po prawej – częściowo wyeksplorowane rumowisko destrukcji budowli ze śladami pożaru (fot. A. Buko).

Fig. 3. Chełm, Trench 23 (view from SW). On the left (in the background) the gate part of the palace can be seen; in the centre – marked edge of a destroyed paved floor layer; on the right – partially explored rubble of damaged remains of the building with traces of fire.

bramnej, która przetrwała w zastanawiająco zrujnowanym stanie (Ryc. 3). Po drugie, układ warstw niwelacyjnych widoczny na ścianie profilu wschodniego wykopu, powyżej zniszczonej powierzchni muru obwodowego wschodniego, charakteryzuje się w tym miejscu gwałtownym spadkiem warstw (kąt około 30°) w kierunku skarpy. Jest to zastanawiające, zważywszy, że dzisiejsza krawędź skarpy odsunięta jest od tego miejsca o ponad 5 m. Oznaczać to może, że w okresie funkcjonowania zespołu mur obwodowy wschodni usytuowany był przy krawędzi skarpy, której osunięcie spowodowało zniszczenia tej części budowli i powstanie nowego układu stratyfikacyjnego. Niewykluczone, że u źródeł tych wydarzeń był pożar, na którego ślady natrafiono pod warstwą destrukcji, przy ścianie południowej wykopu. W części bramnej zidentyfikowano dobrze zachowane płyty kamienne, stanowiące pierwotną jej nawierzchnię.

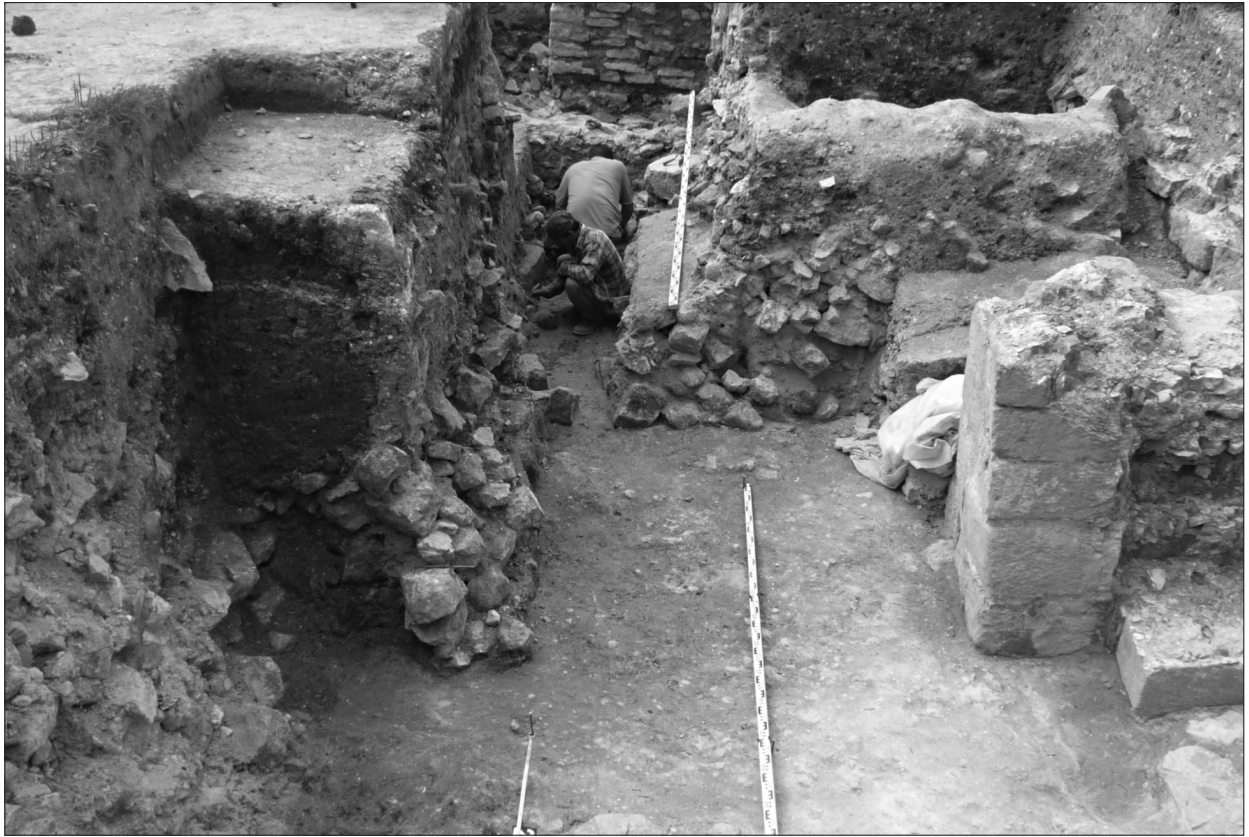
Ryc. 4. Chełm. Widok posadzki (poziom użytkowy fazy I) w kierunku W. Po prawej – narożnik części bramnej rezydencji; po lewej – warstwy destrukcji kamiennych powyżej poziomu posadzki; w głębi – dolna część i stopa fundamentowa prostokątnej wieży (II faza budowlana) (fot. A. Buko).

Fig. 4. Chełm. View of the paved floor (usage level of Phase I) to W. On the right – corner of the gate part of the residence; on the left – layers of damaged stone remains above the paved floor level; in the background – bottom part and the foundation footing of the rectangular tower (building of Phase II).

Kolejnym elementem zwracającym uwagę są znaczące miąższości warstw destrukcji przykrywających poziom użytkowania budowli pałacowej z fazy I. W wielu miejscach miąższość materiału budowlanego i zaprawy przekracza 1,5 m. To na ich powierzchni budowano elementy zabudowy należące do fazy II (Ryc. 4).

Do drugiej (II) fazy należy niewątpliwie wspomniana wcześniej wieża kamienna, tkwiąca w większości pod nasypem współczesnego kopca<sup>2</sup>. Jej stopa fundamentowa znajduje się bowiem powyżej pierwotnego poziomu posadzki (Ryc. 4). Do fazy tej, datowanej metodą radiowęglową na okres po połowie XIII w., zaliczyć należy też – znajdowane w innych częściach południowej partii stanowiska

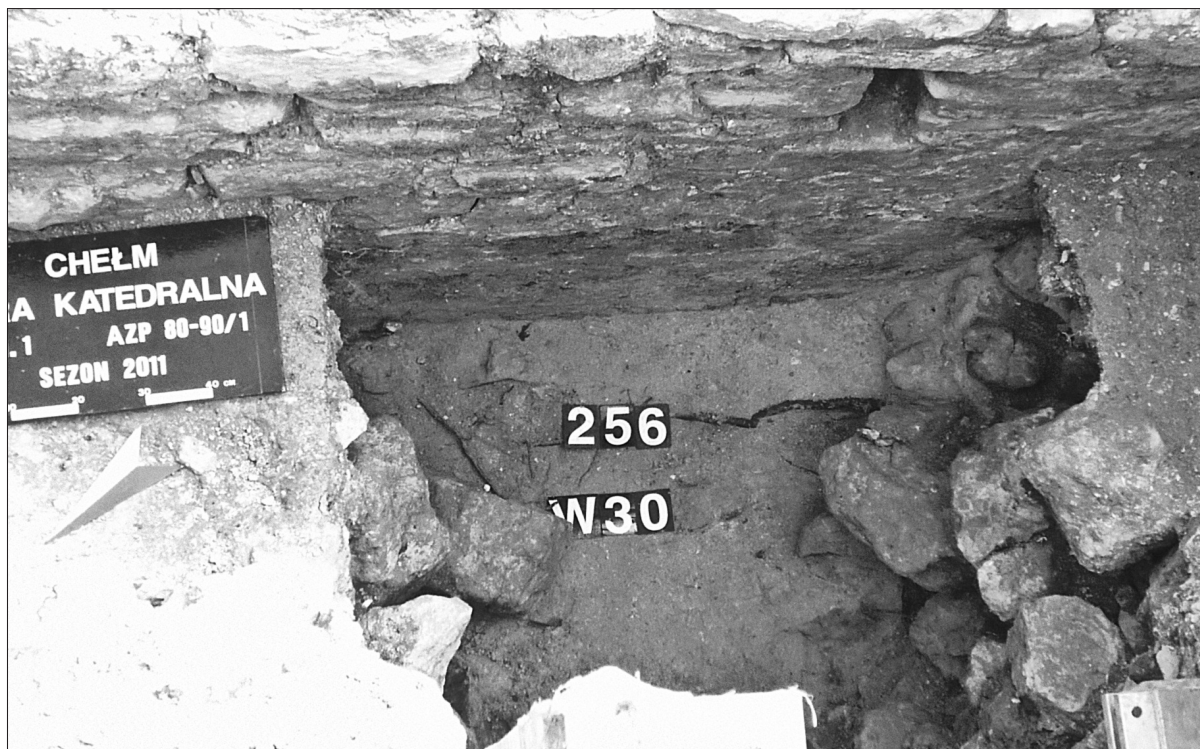
Ryc. 5. Chełm, wykop 30 (na zewnątrz muru obwodowego rezydencji). Widoczne lico zewnętrzne muru, oraz przylegające do niego warstwy destruktyw. Numerem 256 oznaczono poziom wylewki wapiennej (fot. A. Buko).

Fig. 5. Chełm, Trench 30 (outside the circumferential masonry wall of the residence). The external face of the masonry wall and adjoining layers of destroyed remains are visible. No. 256 marks the level of lime screed.

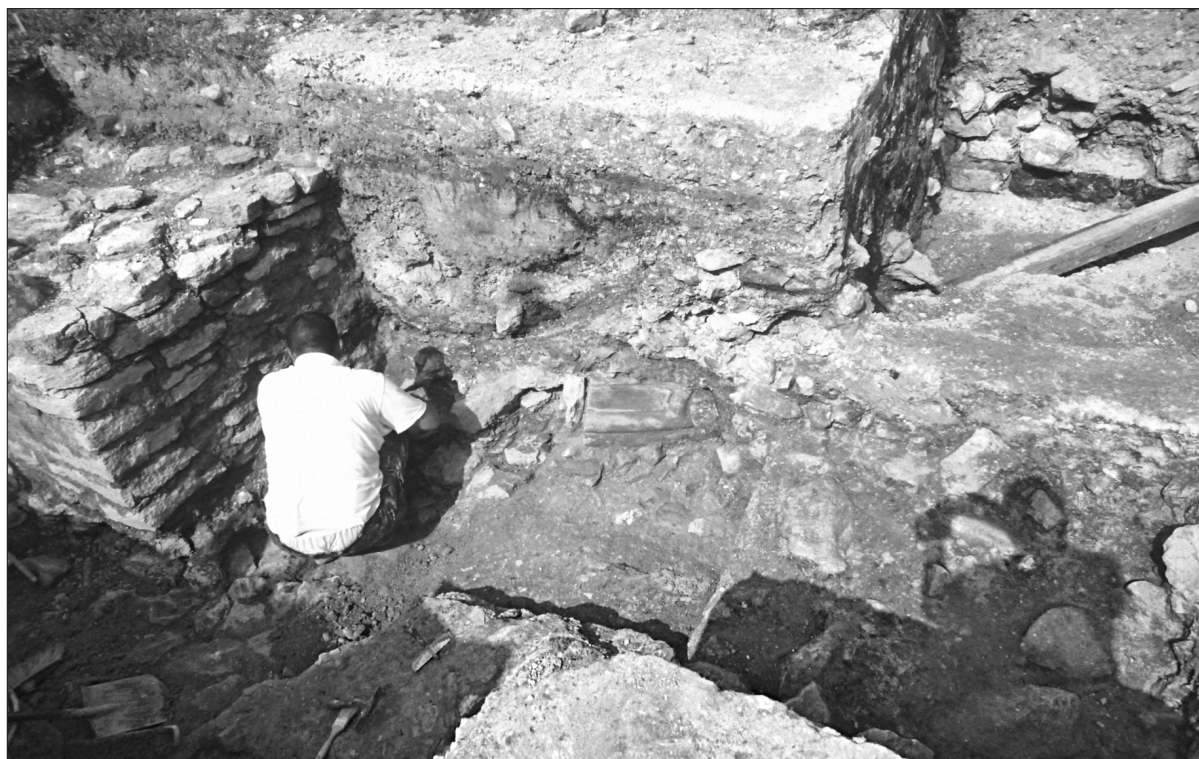
Ryc. 6. Chełm, wykop 26 w trakcie eksploracji (widok od strony S). Po lewej – narożnik kamiennej wieży, wybudowanej na warstwie destruktyw budowli pałacowej fazy I; w dolnej części profilu – zdobiony detal architektoniczny z zielonego glaukonitytu (fot. A. Buko).

Fig. 6. Chełm, Trench 26 in the course of exploration (view from S). On the left – corner of the stone tower, built on the layer of destroyed remains of the palace building of Phase I; in the bottom part of the section – ornamented architectural detail of green glauconitite.

obserwacja, że elementy wystroju architektonicznego z fazy I nie były wykorzystywane w kolejnej fazie funkcjonowania zespołu i znajdowane są tylko wśród destrukcji budowli fazy I. Fakt ten, zidentyfikowany w trakcie badań w 2010 r., znalazł potwierdzenie w trakcie sezonu 2011 (Ryc. 6). W tym sensie kolejna faza budowlana wydaje się „zbarbaryzowana” w stosunku do pierwszej.
