MICHAŁ STARSKI

LĘBORK (RYNEK), WOJ. POMORSKIE. BADANIA W ROKU 2011

**LĘBORK (THE MARKET SQUARE), THE POMORSKIE VOIVODESHIP.
EXCAVATIONS IN 2011**

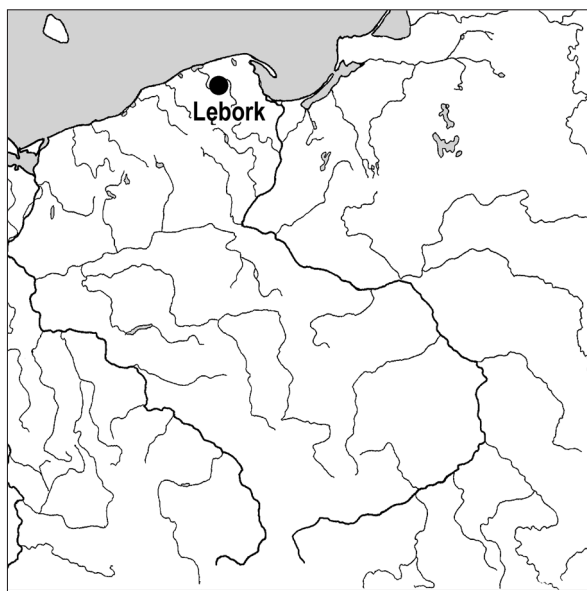
Poniżej nawarstwień nowożytnych odsłonięto ciemnoszare warstewki piasku z wtrętami gliny, kory drzewnej i kamieniami, rozdzielone cienkimi poziomami szarego jałowego piasku. W części wschodniej badanego terenu ilość odpadów drewnianych wyraźnie wzrastała

(Ryc. 1, 3), a na dużą zawartość szczątków organicznych wskazywała konsystencja warstw. Ich miąższość dochodziła tam do jednego metra, a w różnych badanych miejscach wyróżniono od dwóch do czterech poziomów użytkowych placu. Z dolnych pobrano próbki do badań dendrochronologicznych, których wyniki wskazują na powstawanie tych nawarstwień głównie w latach 40. i trzeciej ćwierci XIV wieku². Pozyskano z nich także liczny zbiór fragmentów naczyń ceramicznych, kości zwierzęcych i pojedynczych wyrobów metalowych. Na znaleziska składają się przede wszystkim naczynia wypalone w atmosferze redukcyjnej, z charakterystycznymi wylewami z okapem i wrębem na pokrywkę, oraz pojedyncze fragmenty dzbanów kamionkowych. Ich analiza porównawcza pozwala datować ten zbiór na czas od drugiej połowy XIV po początek XV wieku. Na podstawie uzyskanych rezultatów można zatem stwierdzić, że omawiane warstwy odkładały się w początkowym okresie istnienia miasta, po jego lokacji w 1341 roku (BRUSKI 2009: 37–46).

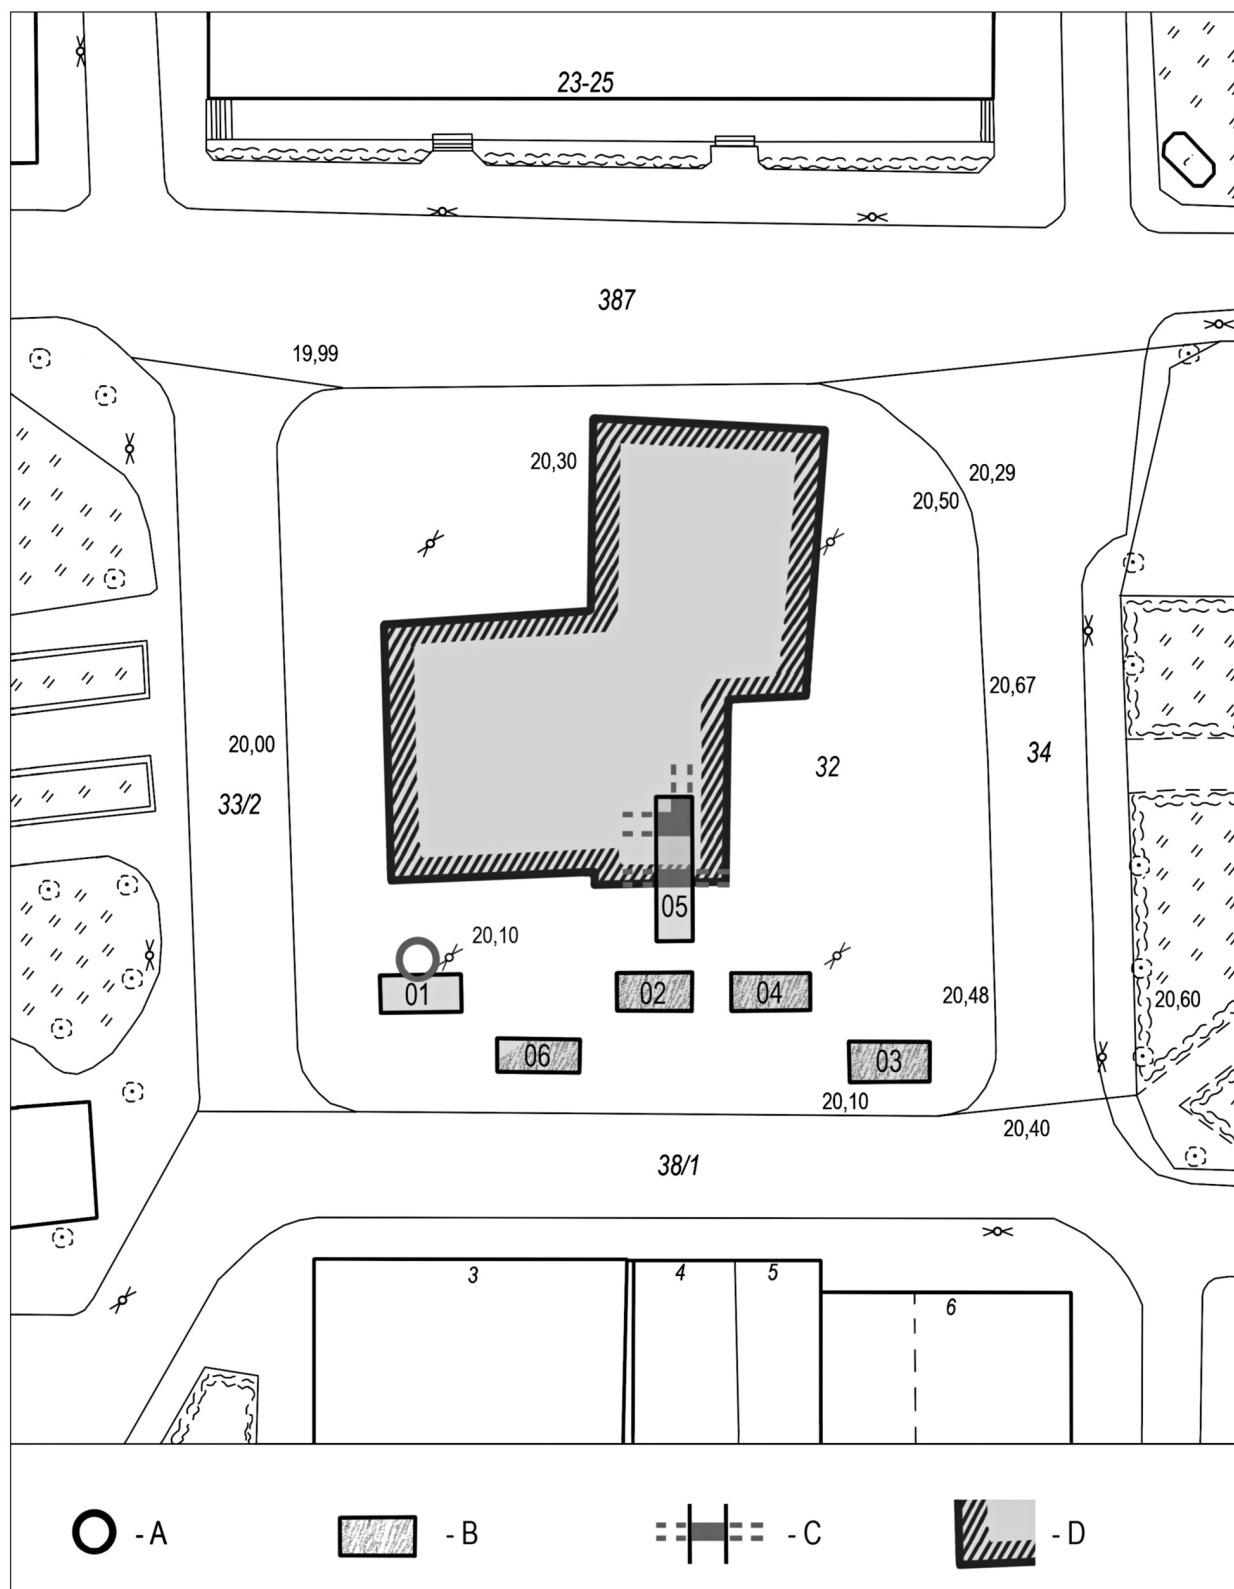
Ryc. 1. Plan rynku miasta lokacyjnego w Łęborku z obrysem bloku zabudowy śródmiejowej (wg LEMCKE 1911: ryc. 97) i lokalizacją wykopów archeologicznych: A – studnie; B – moszczenia drewniane; C – fundamenty; D – obrys dawnej zabudowy śródmiejowej (oprac. M. Starcki).

Fig. 1. Plan of the location town in Łębork with an outline of the block of buildings in the middle of the Market Square (according to LEMCKE 1911: fig. 97) and the location of archaeological trenches: A – wells; B – wood paddings; C – foundations; D – outline of former buildings in the middle of the Market Square.

Archaeological examinations of the former Market Square of the location town in Lębork were the first reconnaissance stage of works, aimed at identifying cultural layers and localising remains of the Gothic Town Hall (**Figs. 1, 2**). Six trenches were marked out and an undisturbed arrangement of cultural layers was found in them. Its thickness reached ca. 2 m. Modern Period and present-day layers were solely composed of sterile levelling sands. More important discoveries related to this period include a wooden well from the 16th and the 17th c., which was located at the mouth of Staromiejska street.

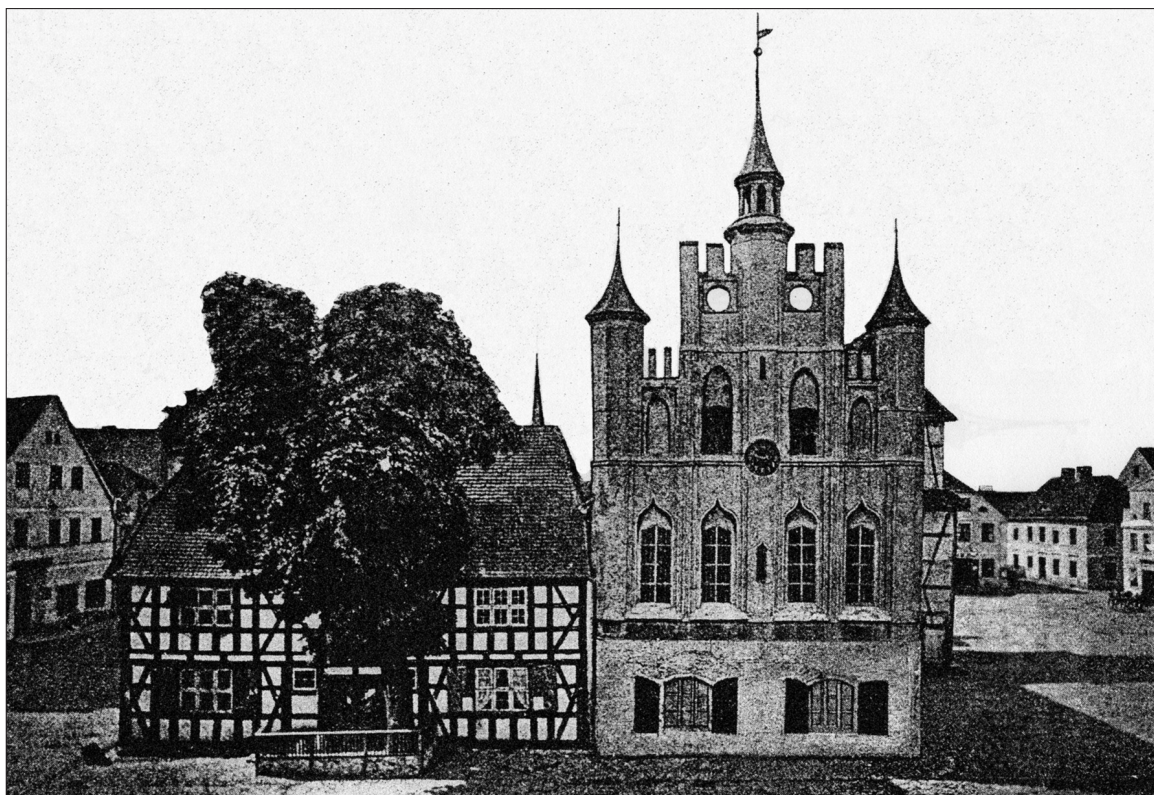
Ryc. 2. Widok południowej fasady ratusza gotyckiego i budynku wójtostwa w Lęborku na fotografii z ok. 1870 r. (LEMCKE 1911: ryc. 97).

Fig. 2. View of the southern façade of the Gothic Town Hall and the building of the reeveship in Lębork on a ca. 1870 photo.

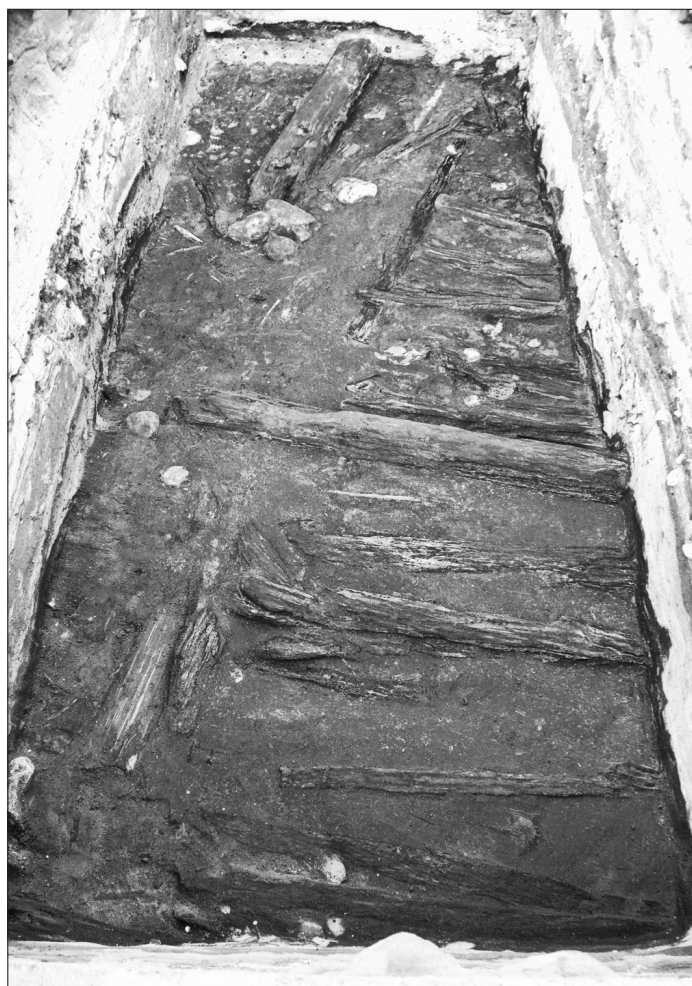
Ryc. 3. Widok belek i płatów kory w planie wykopu 04, zachowanych w jednym z poziomów użytkowych dawnego rynku miejskiego w Lęborku (fot. M. Starski).

Fig. 3. View of logs and flaps of bark in the plan of Trench 04, which survived in one of usage levels of the former town Market Square in Lębork.

W badanej przestrzeni rynku odnotowano pozostałości konstrukcji drewnianych, które najlepiej zachowały się w jego wschodnim narożniku (Ryc. 1, 3). Ich układ i sposób wykonania pozwalają sądzić, że mogły to być jedynie luźne i punktowe moszczenia nawierzchni placu korą, patykami i deskami, i raczej nie były to większych rozmiarów konstrukcje lub zabudowania. Układ moszczeń wskazuje, że prowadziły one od narożników rynku ku jego centrum. Zapewne stanowiły zatem przejścia po placu przed wzniesieniem na nim urządzeń użyteczności publicznej, w tym ratusza. Jedynie w rejonie wschodniego narożnika rynku natrafiono na belki i większe nagromadzenie pozostałości drewna, ale ich układ także nie daje podstaw do lokalizacji w tym rejonie zabudowań. Znaleźiska te mogą wskazywać natomiast na pozostałość po ruszcie moszcze-

nia, choć mogą to być także belki, będące świadectwem używania placu w początkowym okresie miasta jako zaplecza dla wznoszonych na parcelach mieszczańskich zabudowań. W takim przypadku na rynku składowano by budulec i zapewne nie wykorzystano go w całości, a niektóre nieobrobione belki porzucono.

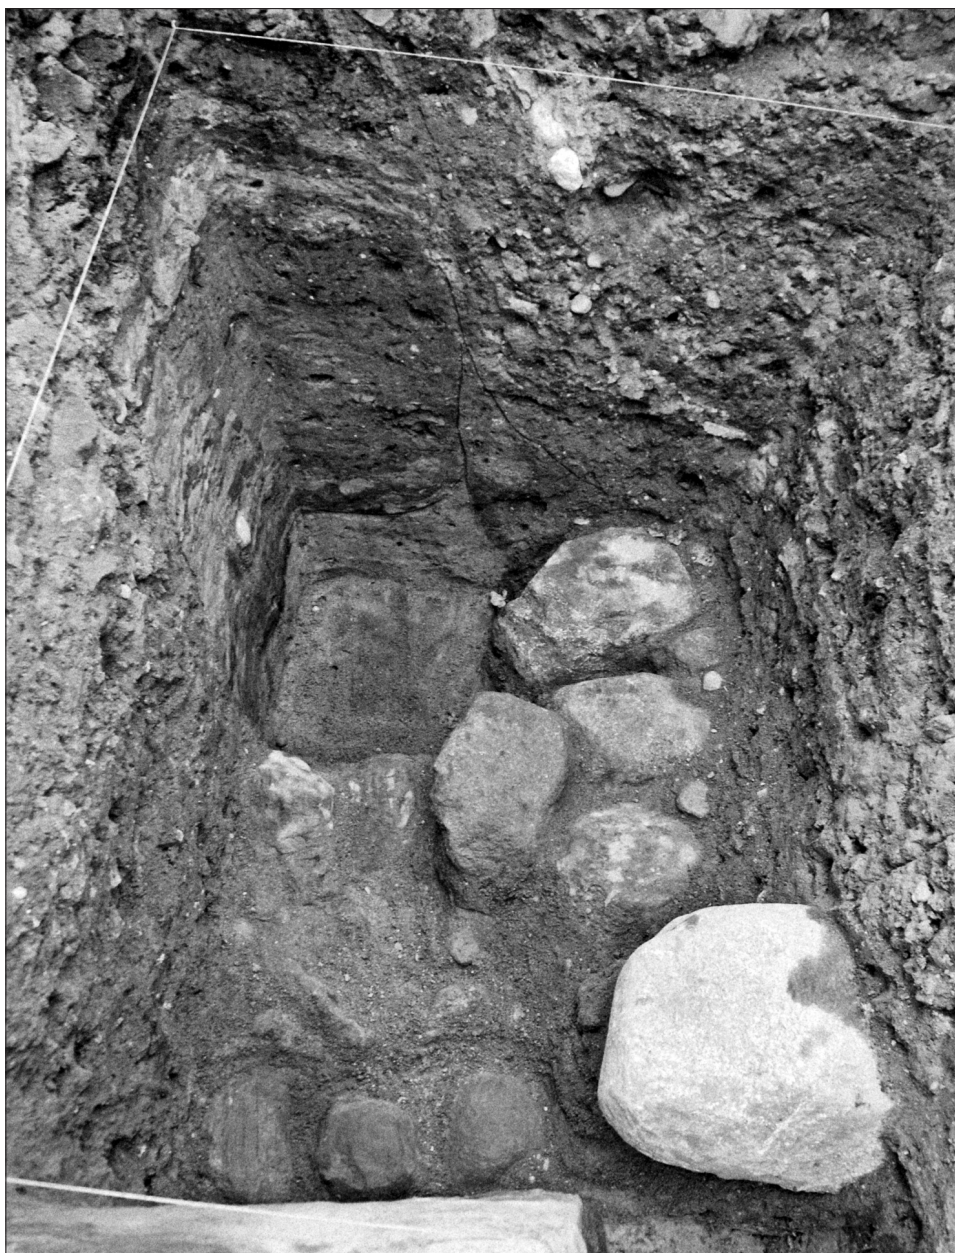
Ryc. 4. Widok południowo-wschodniego narożnika fundamentów dawnego ratusza łębarskiego, odsłoniętych w wykopie 05 (fot. M. Starski).

Fig. 4. View of the south-eastern corner of foundations of the former Town Hall in Łębork, exposed in Trench 05.

Prace badawcze pozwoliły także rozpoznać fundamenty zabudowań związanych zapewne z dawnym ratuszem lęborskim. Zostały one jednak niemal w całości rozbrane w 1874 roku (STAŻEWSKI 2009: 319). Do chwili obecnej w południowej części rynku przetrwały jedynie ławy fundamentowe, znajdujące się ponad dwa metry pod obecną nawierzchnią rynku (**Ryc. 1, 4**). Ich układ wskazuje na większe zróżnicowanie zabudowy, niż pozwala to określić zachowana ikonografia i dokumentacja kartograficzna (**Ryc. 1, 2**). Do czasu szerokopłaszczyznowych prac badawczych za nierozstrzygnięte należy jednak uznać kwestie funkcji budowli, których relikty fundamentów odkryto. O ile bowiem odsłonięty w środkowej części wykopu można utożsamiać z budynkiem dawnego gotyckiego ratusza, to brak obecnie możliwości określenia funkcji ławy, na

którą natrafiono w jego północnej części. Bez wątpienia można jednak stwierdzić, że dawny ratusz lęborski był budynkiem niepodpiwniczonym, a jego poziom użytkowy znajdował się około 50 cm poniżej obecnego poziomu rynku. Wyznaczała go posadzka wapienna i zapewne klepisko. Na brak piwnic na pozostałej, nierozpoznanej jak dotąd, większości powierzchni ratusza wskazuje wysoki poziom wód gruntowych utrudniający budowę kondygnacji piwnicznej na rynku lęborskim.

Completed works also allowed for an identification of foundations of buildings which were related to the former Town Hall of Lębork, pulled down in 1874 (STAŻEWSKI 2009: 319). Until present, only two foundation footings survived in the examined part of the Market Square. These are located more than 2 m under the present-day surface of the Market Square (**Figs. 1, 4**). On the other hand, only further examinations of remains of buildings will allow for an identification of the layout of the building. At present, it is only possible to say that it had no basement and its floor (limestone paved floor) was situated about 50 cm below the present-day level of the Market Square.
