**INTRA FINES IMPERII.
CENTRUM OBOZU W NOVAE. WYKOPALISKA 1997-2002
(PL. 52-68)**

INTRA FINES IMPERII. HEADQUARTERS BUILDING AT NOVAE. EXCAVATIONS OF 1997-2002
SUMMARY

The present interim report deals with results of the last six season's work within the headquarters building (*principia*) in the central part (Fig. 1, 2) of the fortress of the *legio I Italica* at Novae on the Lower Danube. The excavation was carried out in the front section of the courtyard (Fig. 3, 4, 12, 13), the west portico of the courtyard (Fig. 5-8, 14, 15), at both short ends of the

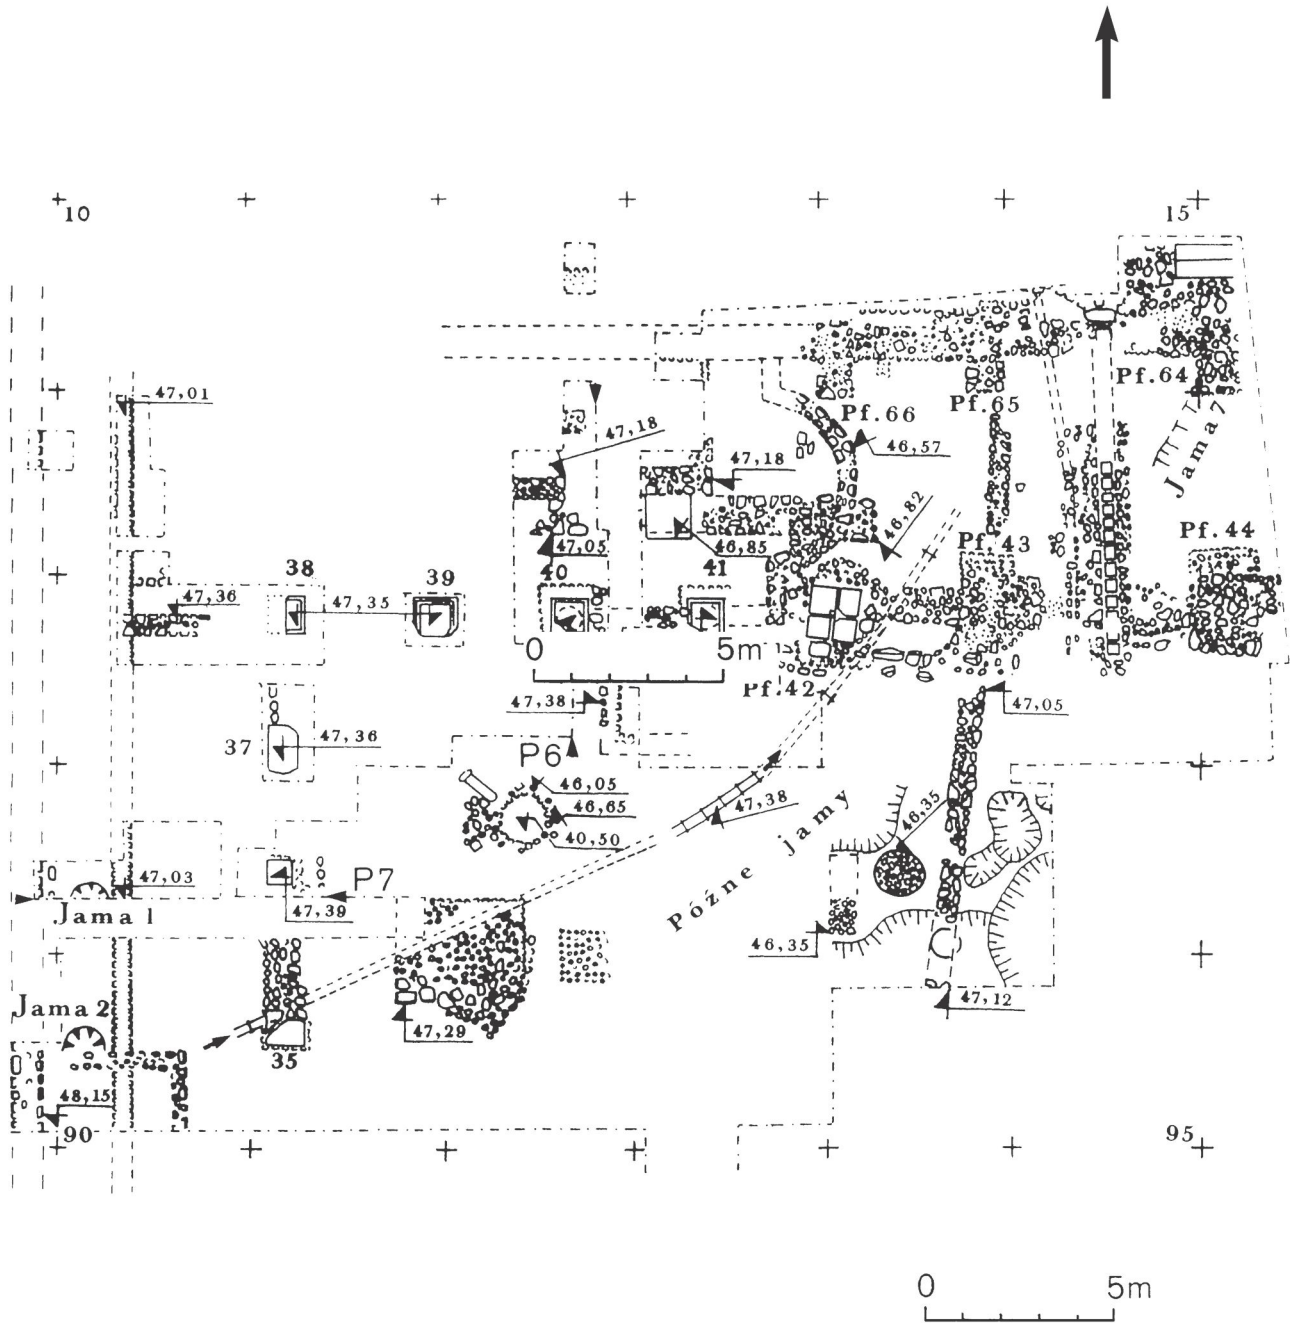
Fig. 3. Novae Principia. Północno-zachodnia część komendatury. Plan. Skala 1: 200

Niski poziom wód gruntowych w 2000 r. umożliwił ukończenie eksploracji i dokumentację studni, zlokalizowanej blisko północno-zachodniego narożnika dziedzińca jeszcze w 1972 r. przez kolegów poznańskich (Fig. 3, 4, 12). Średnica studni, zbudowanej z niezbyt regularnych kamieni piaskowca średniej wielkości, wynosi 1,20 m, głębokość sięgała około 6 m. Ziemne wypełnienie studni było bardzo ubogie w znaleziska. Znalazły się w nim nieliczne odłamki listwowych dachówek (*tegulae*) produkcji legionowej i fragmenty czerwonego tynku. Jedyny zabytek o wiarygodnym datowaniu to odkryty jeszcze w 1974 r. fragment późnoantoninianańskiej lub severiańskiej czarki terra sigillata, formy Drag. 37 z Westendorf². Zapewne na początku III w. musiało dojść do zasypania studni po stosunkowo krótkim okresie jej użytkowania. Na sąsiadującej ze studnią od wschodu powierzchni dziedzińca wykopaliska ujawniły obecność późnego muru z VI w. o orientacji zbliżonej do kierunku północ-południe i zbudowanego z kamieni łączonych ziemią. Poniżej, w żółtym lessie znajdowały się nieregularnie rozmieszczone i wzajemnie na siebie zachodzące wypełniska jam różnych kształtów i głębokości, najwyraźniej wykopanych w V i VI w. na niezabudowanej powierzchni dziedzińca dla doboru lessu do celów budowlanych (Fig. 13). Nie wiemy niestety, czy w stanie pierwotnym dziedziniec był pokryty płytami, czy też inną utwardzoną powierzchnią. Wydaje się to jednak prawdopodobne chociażby ze względu na dużą aktywność kretów w lessowym podłożu.

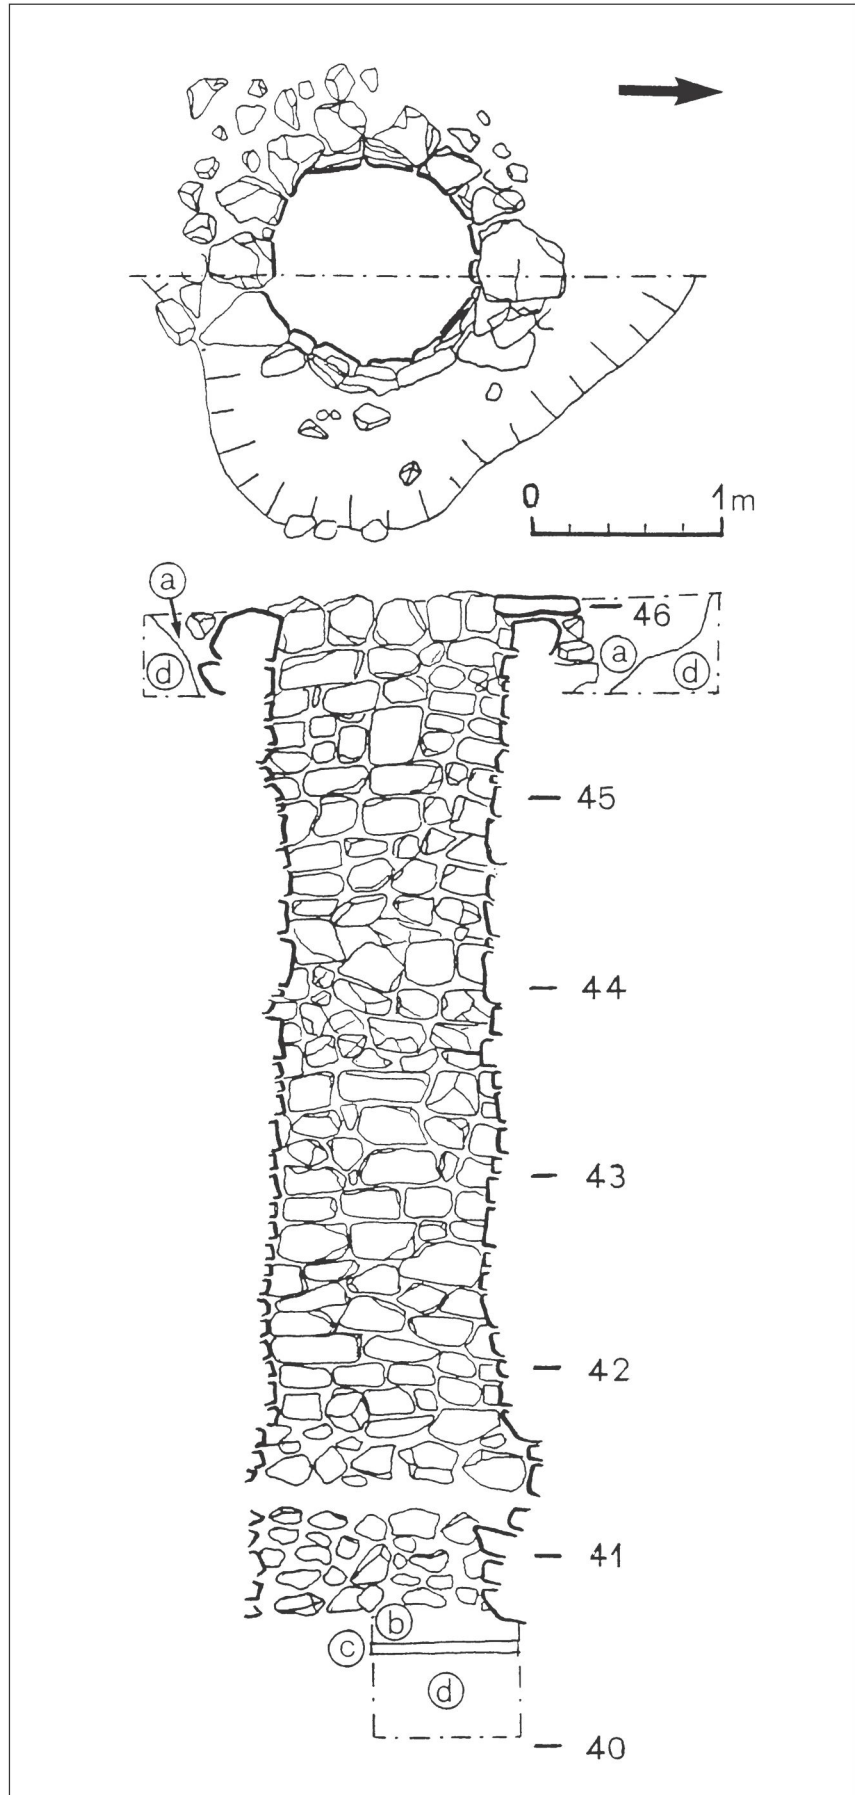
Fig. 4. Novae. *Principia*. Studnia w północno-zachodniej części dziedzińca koman-dantury. Plan i przekrój. Skala 1:40. Objasnienia: a – wkop pod studnię; b – ciemny less; c – spale-nizna; d – calec (zółty less)

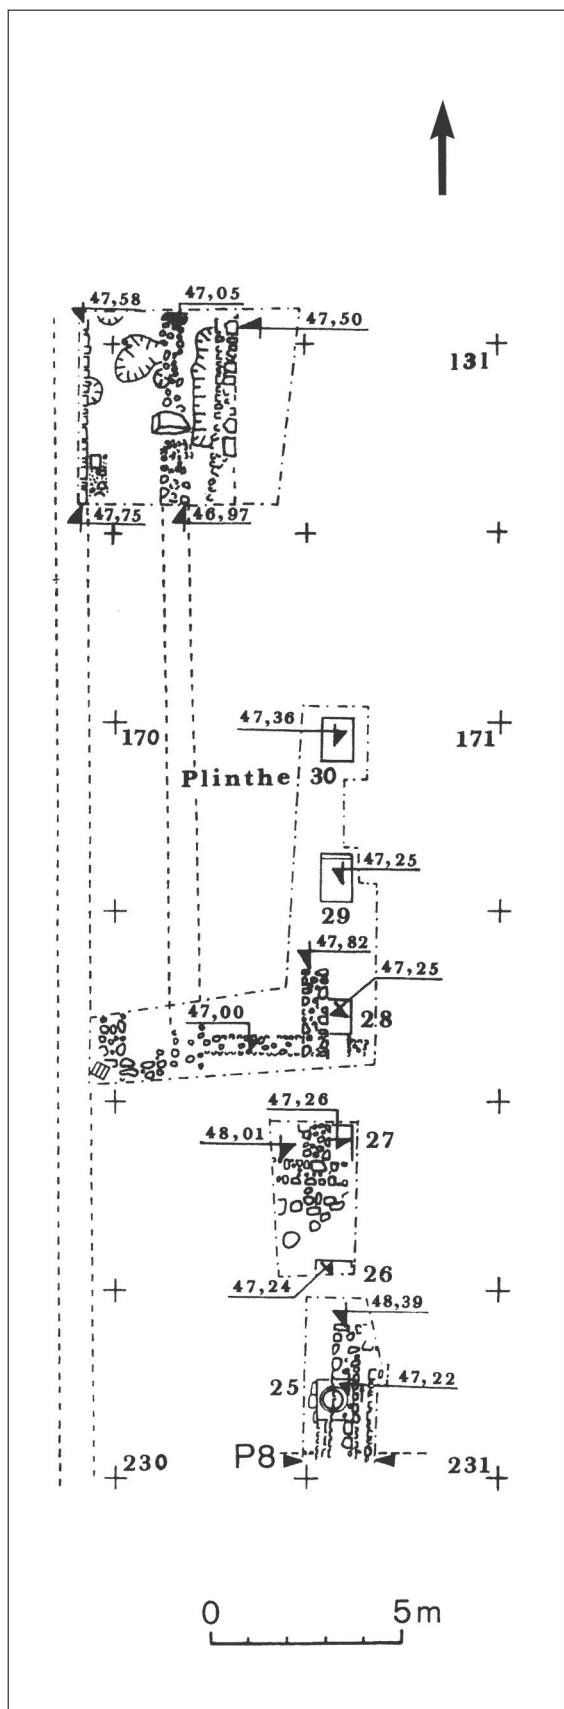
Fig. 5. Novae. *Principia*. Zachodni portyk dziedzińca komendanczy. Plan. Skala 1: 200

Wykop w zachodniej części dziedzińca potwierdził dla późnego okresu (VI w.) obecność wzdłuż zachodniego muru byłych *principia* hali długości co najmniej 12,5 i szerokości 3-3,20 m (Fig. 5, 14). Frontowy mur grubości 0,60 m był zbudowany z kamieni łączonych ziemią. Nie wiemy, jakie było przeznaczenie budynku. Tuż pod najniższym poziomem użytkowym portyku, miejscami z drobno tłuczonej ceramiki, biegnie głęboki zaledwie na około 30 cm fundament szerokości 60-80 cm ze stosunkowo małych nieregularnych kamieni piaskowca wiązanych żółtym lessem. Fundament, który biegnie równoległe do zachodniego muru *principia* w odległości 1,80 m od jego wschodniego lica, został razem z odcinkami badanymi wcześniej, w tym m.in. przez kolegów poznańskich, przesłędzony na łącznym odcinku długości około 43 m. Tylko po stronie południowej, koło plinty nr 28, tworzy on węzeł z analogicznymi fundamentami biegnącymi na wschód, zachód i dalej na południe. Ciągłe niezbyt czytelny jest czasowy stosunek tego fundamentu⁶ do zewnętrznego muru *principia*. Najprawdopodobniej jednak długi fundament należał do neroniańskiej budowli komendantury legionu *VIII Augusta*⁷, który stacjonował w *Novae* od około 45 do 69 r.

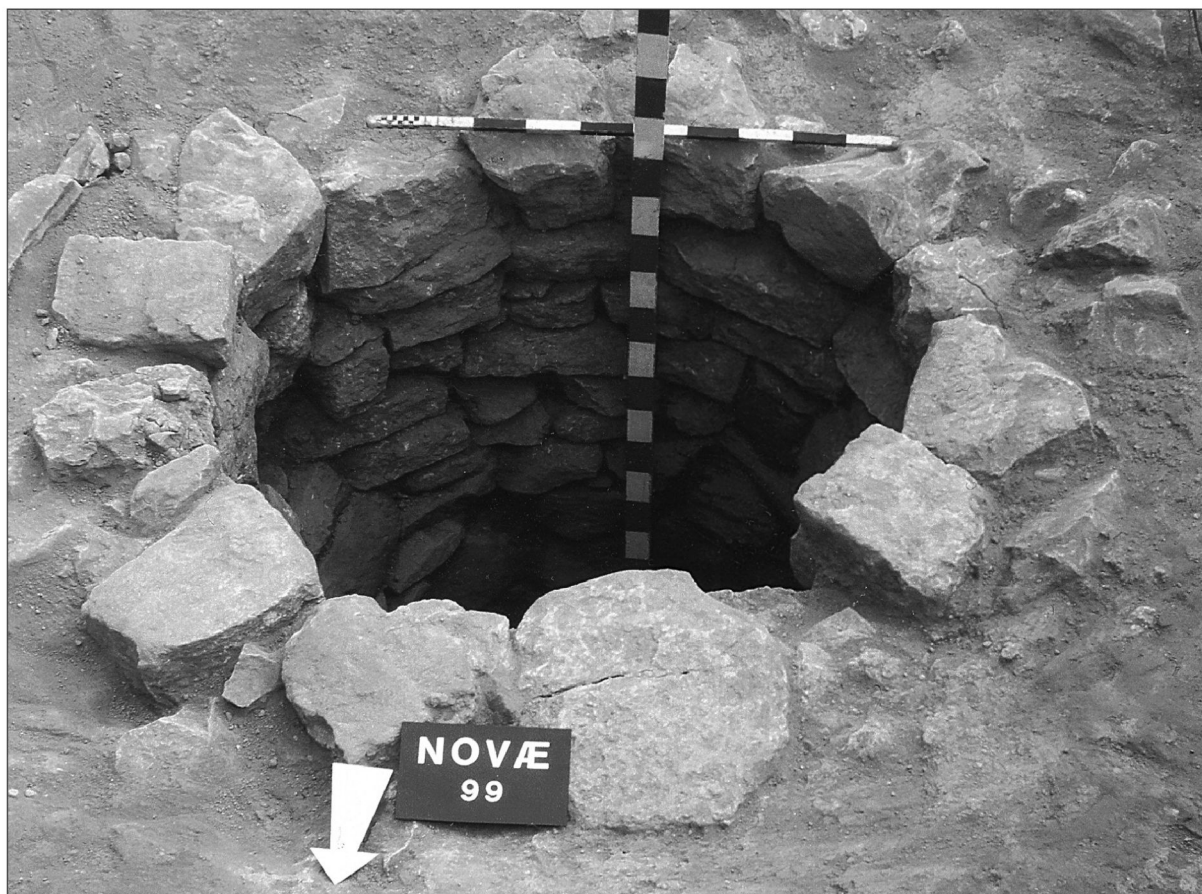
Fig. 12. Novae. *Principia*. Studnia w północno-zachodnim narożniku dziedzińca

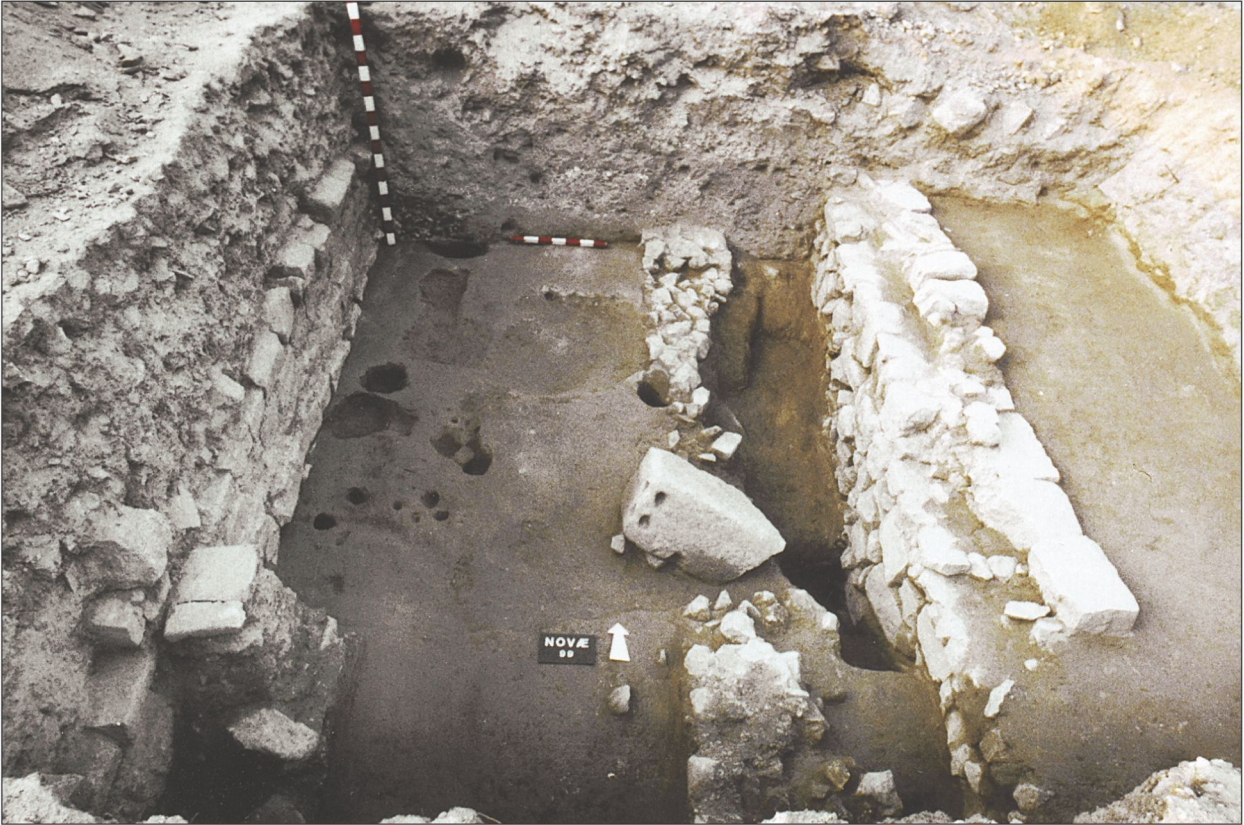
Fig. 14. Novae. *Principia*. Dziedziniec. Środkowa część portyku zachodniego

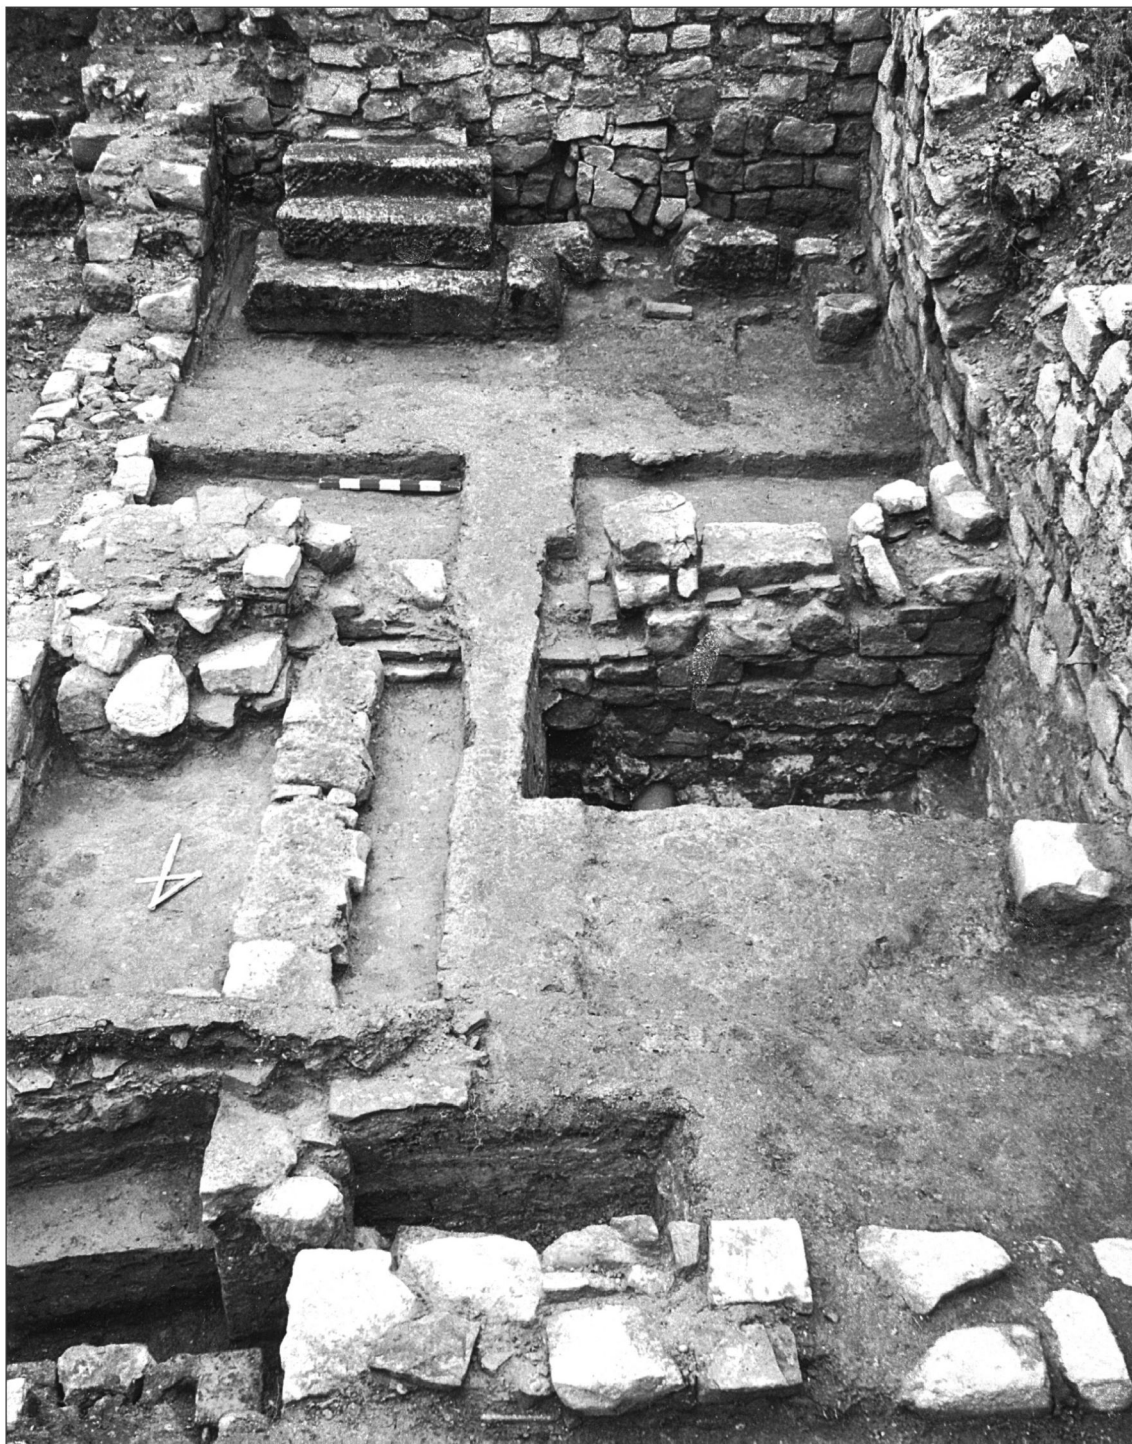
Fig. 18. Novae. *Principia*. Narożne pomieszczenia Ez1 i Ez2. Widok z północy

Intensywne badania w trakcie ostatnich kampanii prowadzono w narożnych pomieszczeniach Ez1 i 2 (**Fig. 10, 17, 18**), które jako jedne z nielicznych w tylnym skrzydle wykazują bogatszą stratygrafię odnoszącą się do okresu sprzed zniszczeń huńskich, tj. od końca I do ok. połowy V w. Od czasu budowy *principia* aż po V w. północne pomieszczenie Ez2 było wykorzystane do celów gospodarczych i kuchennych, z czym wiążą się zmiany w organizacji tej małej powierzchni poprzez budowę kolejnych ścianek działowych, platform do pracy lub instalacji typu piec. Południowe pomieszczenie Ez1 pełniło natomiast najprawdopodobniej funkcję małej biurowej kantyny, w której spożywano posiłki. Pierwsza posadzka na poziomie ok. 48 m była tam wykonana we wschodniej części z płyt ceramicznych (43 x 43 cm), druga z ceramicznego gysu spojonego lessem znajdowała się ok. 20 cm wyżej. Choć nie zachowało się odrębne wejście do pomieszczenia od strony korytarza Dz, możemy się domyślać jego obecności ze względu na duże wytarcie posadzki w części wschodniej. W pewnym momencie doszło do dobudowania od zewnątrz pomieszczenia Ez3. Wydaje się, że pełniło ono funkcję zbliżoną do Ez1, tj. małej sali do wspólnego spożywania posiłków. W pierwszej fazie pomieszczenie Ez3 (**Fig. 19**), do którego wchodziło się szerokim na 0,90 m wejściem od strony Ez1, miało posadzkę wykonaną z hydraulicznej zaprawy na poziomie ok. 48,25 m. Ściany pomieszczenia pokryte były wtedy grubą warstwą wyprawy wapiennej i czerwonym tynkiem, bardzo dobrej jakości, odpowiadającej zachowanym fragmentom tynku w pozostałych pomieszczeniach tylnego skrzydła budowli. Niezwykłą, jak na warunki panujące w *principia*, solidność posadzki i wyprawy ścian należy wiązać z faktem, że pomieszczenie Ez3 było częściowo zagłębione w ziemi. Gdy po jakimś czasie odnawiano po raz drugi czerwony tynk pomieszczenie Ez3 miało już wtedy wzdłuż ścian południowej i zachodniej dwie ceglane ławy szerokości 40 i wysokości 35 cm. Zapewne po trzęsieniu ziemi w IV w., którego ofiarą padł cały południowo-zachodni narożnik budowli, ściany oddzielające Ez1 i Ez2 oraz całe Ez od korytarza Dz, pomieszczenie Ez3 otrzymało system hypokaustycznego ogrzewania nowej posadzki i poprzez

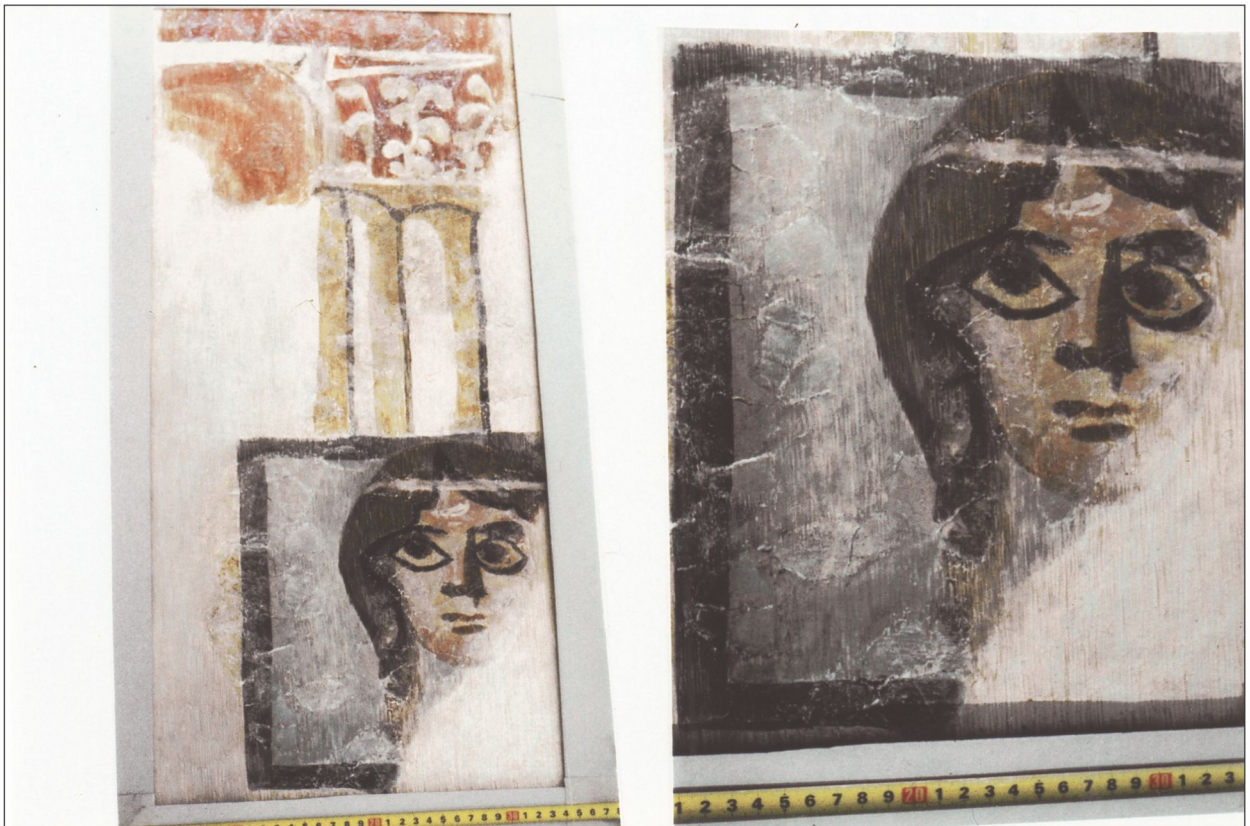
Fig. 20. Novae. *Principia*. Fragment malowidła z pomieszczenia Ez3 po zabiegach konserwacyjnych

W okresie użytkowania *hypocaustum* ściany pomieszczenia Ez3 były pokryte kilkakrotnie odnawianym tynkiem, za każdym razem kładzionym na warstwie wyprawy z żółtego lessu. Dwie najwcześniejsze warstwy tynku nosiły dekorację malarską. Obsunięty na posadzkę z wysokości ok. 1,5 m płat tynku ze ściany wschodniej pozwolił rozpoznać i poddać konserwacji mały fragment najwcześniejszej polichromii¹⁵ (**Fig. 20**). Zawiera on przedstawienie głowy młodzieńca na obramowanym, prostokątnym polu imitującym obraz, nad którym widoczne są kanelury kolumny zwieńczonej kapitelem korynckim. Do wykonania malowidła użyto następujących farb temperowych: czerwonej, kremowej, żółtawej, czarnej, brązowej i błękitnej. Należy sądzić, że dekoracja wschodniej ściany pomieszczenia Ez3 naśladowała wyglądem portyk ze zwieszonymi z kolumn wstęgami czerwonego sukna. Nie wiemy, czy także na pozostałych dwóch lub trzech kolumnach widniały obrazy analogiczne do zachowanego. Druga warstwa tynku została nałożona miejscami chyba po to, by odnowić wybrane fragmenty pierwotnej dekoracji. Na kremowych powierzchniach tła zachowało się kilka graffiti z literami greckimi i łacińskimi, które nie układają się niestety w większe całości umożliwiające rekonstrukcję choćby jednego słowa.

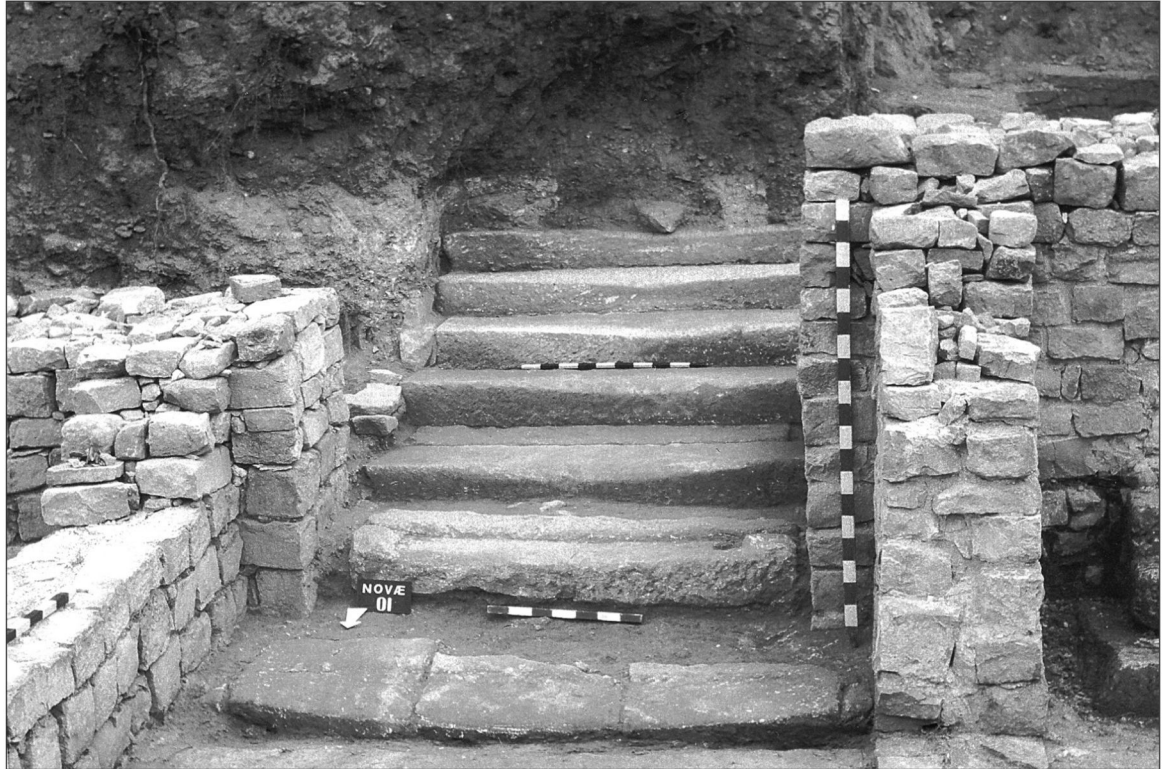
Fig. 21. Novae. *Principia*. Schody w wejściu do korytarza Dz. Widok z północy

Wykopaliska u wejścia z tylnej części obozu (*retentura*) do *principia* poprzez korytarz Dz doprowadziły do częściowego odsłonięcia długich na co najmniej 2,50 m pięciostopniowych schodów z dużych płyt wapienia (Fig. 10, 21), które pokonują różnicę wysokości wynoszącą 1,20 m między progiem (48,60) a ostatnią płytą na południu (49,80). W stanie pierwotnym schody miały tylko jeden stopień, o czym świadczą kolejne poziomy uliczne na wysokości 48,80-49,15 m. Do nadbudowy schodów czterema najwyższymi stopniami doszło prawdopodobnie dopiero po trzęsieniu ziemi w IV w. Mały sondaż w poprzek korytarza Dz koło wejścia na południu ujawnił obecność kilku warstw związanych z budową *principia*. W jednej z nich został znaleziony wytarty sesterc Klaudiusza.

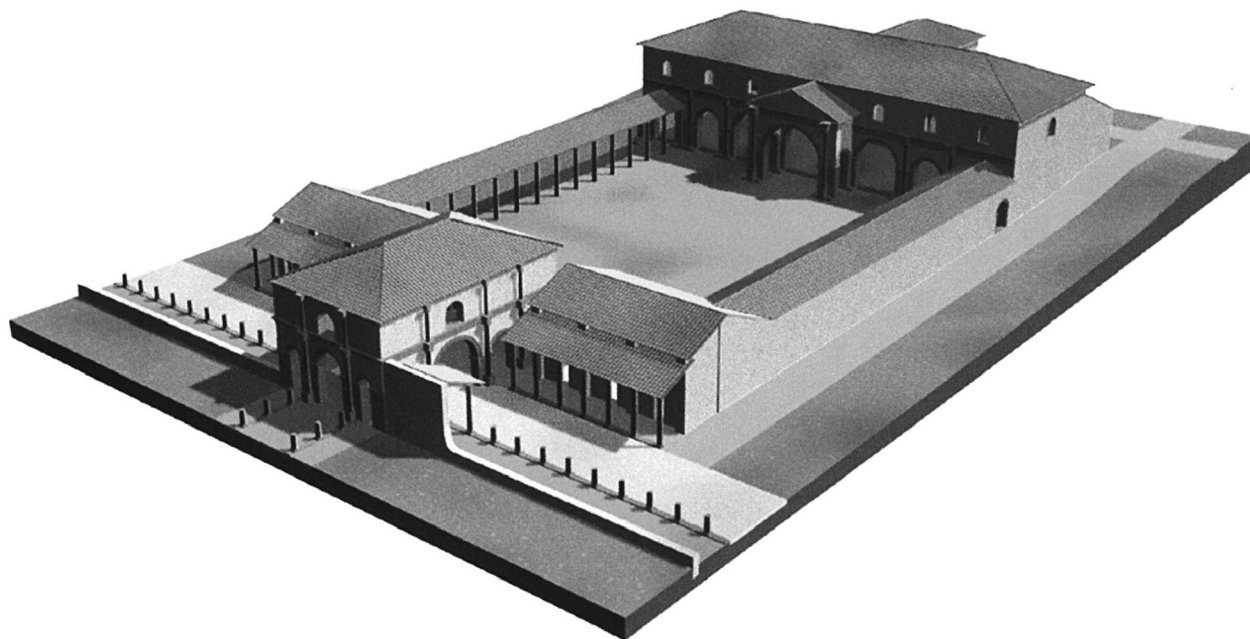
Fig. 23. Novae. *Principia*. Wstępna próba komputerowej wizualizacji architektury zespołu. Widok z północnego zachodu (T. Sarnowski, J. Kaniszewski)

basilica principiorum (Fig. 9, 10, 16, 17), in the rear range of rooms – Rooms Bz-Ez1, Ez2, Ez3 (Fig. 10, 18, 19) and at the entrance to the *praefurnium* behind Room Bw. Some new details and corrections are added to the plan and to the reconstruction of the history of the building's occupation. Figures 23 and 24 show a first attempt of computer visualization of its architecture.

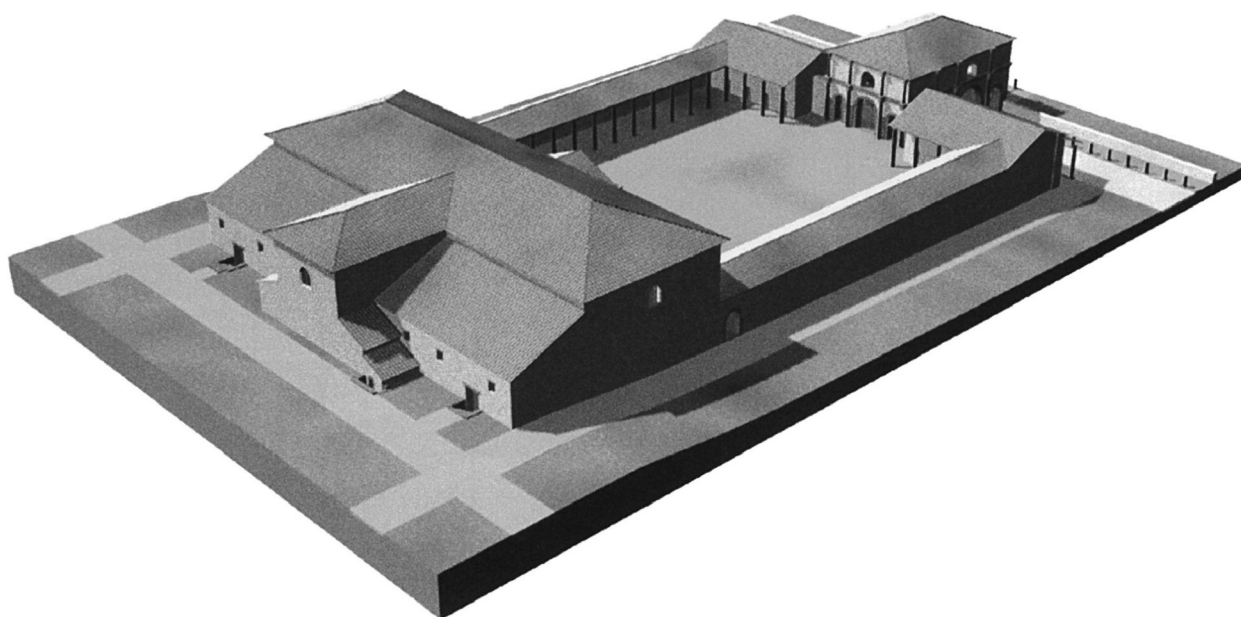
Fig. 24. Novae. *Principia*. Wstępna próba komputerowej wizualizacji architektury zespołu. Widok z południowego wschodu (T. Sarnowski, J. Kaniszewski)
